# AUDITORIA DE EFICIÊNCIA HÍDRICA AO HOTEL RURAL “VILLA DO BANHO” (S. Pedro do Sul)

## Relatório Síntese

ANQIP, 2015

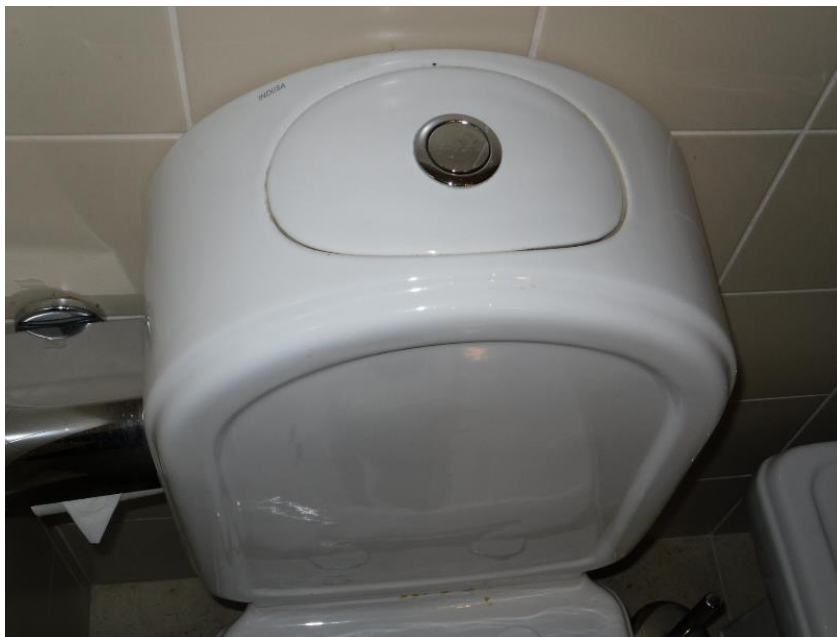
Os mecanismos dos autoclismos existentes são de descarga completa.

FOTO 1 - Cisterna cerâmica com autoclismo descarga completa

- Regulação do mecanismo de enchimento para 6.0 litros (descarga completa)
- Remoção da garrafa de água existente na cisterna e colocação de saco redutor apropriado, com 1,5 litros.

A Tabela 1 apresenta os volumes de descarga médios resultantes dos ensaios efetuados, os volumes após a intervenção proposta e a redução de consumo por cada descarga e em percentagem.

Esta medida apresenta uma percentagem média de redução próxima de 36%.

Esta medida representa um custo unitário de 7€ (material e aplicação). O custo total de investimento é de 175 €, com um retorno de investimento de 5,0 meses, resultante de uma poupança anual de 420 €.

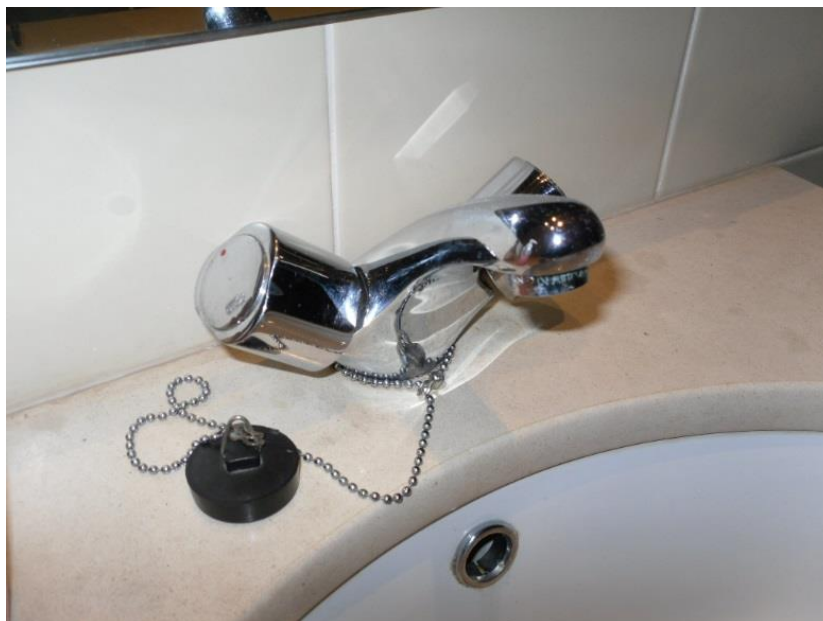
FOTO 2 – Misturadora das IS

- Aplicação de economizador de fluxo arejado com caudal de 4l/min, certificado pela ANQIP.

A Tabela 2 apresenta os volumes médios resultantes dos ensaios efetuados, os volumes após a intervenção proposta e a redução de consumo por utilização e em percentagem.

Para a aplicação desta medida é necessário um investimento de 175 €, resultando num retorno de 3,9 meses com uma poupança anual de cerca de 535 €.

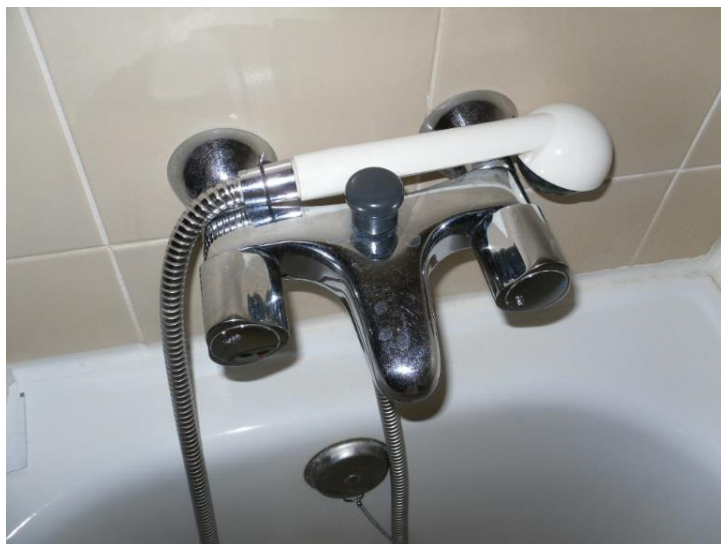
Os sistemas de duche, visto terem um caudal médio próximo de 8 l/min, não necessitam de nenhuma medida de melhoria, uma vez que se iria comprometer a manutenção do conforto durante o banho.

FOTO 3 – Sistema de duche

Note-se que o caudal da letra A é próximo dos 7,2 l/min, pelo que uma intervenção nos chuveiros implicaria períodos de retorno do investimento excessivos.
